Ehemalige unterirdische
Luftschutzstollen
im Gebiet
der Stadt Salzgitter

ABSCHLUSSBERICHT

Fachdienst Ordnung

Salzgitter, den 30. November 2007

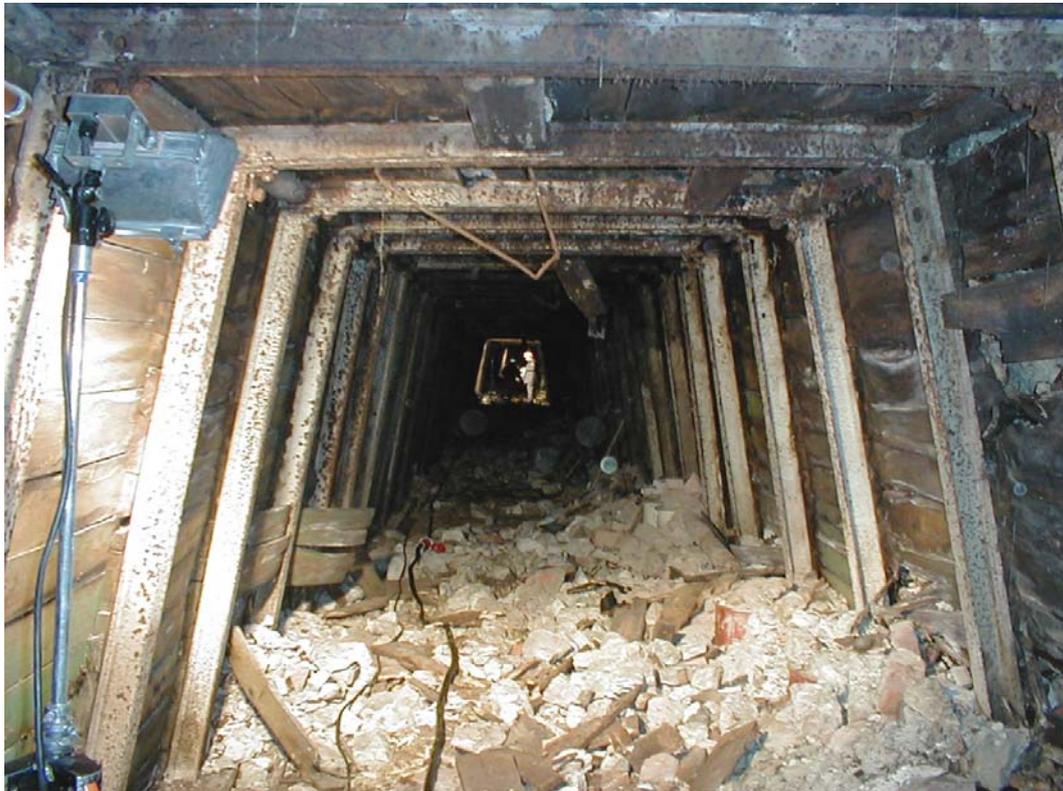
Abbildung 1 Deutscher Türstock in der Stollenanlage FACHHOCHSCHULE

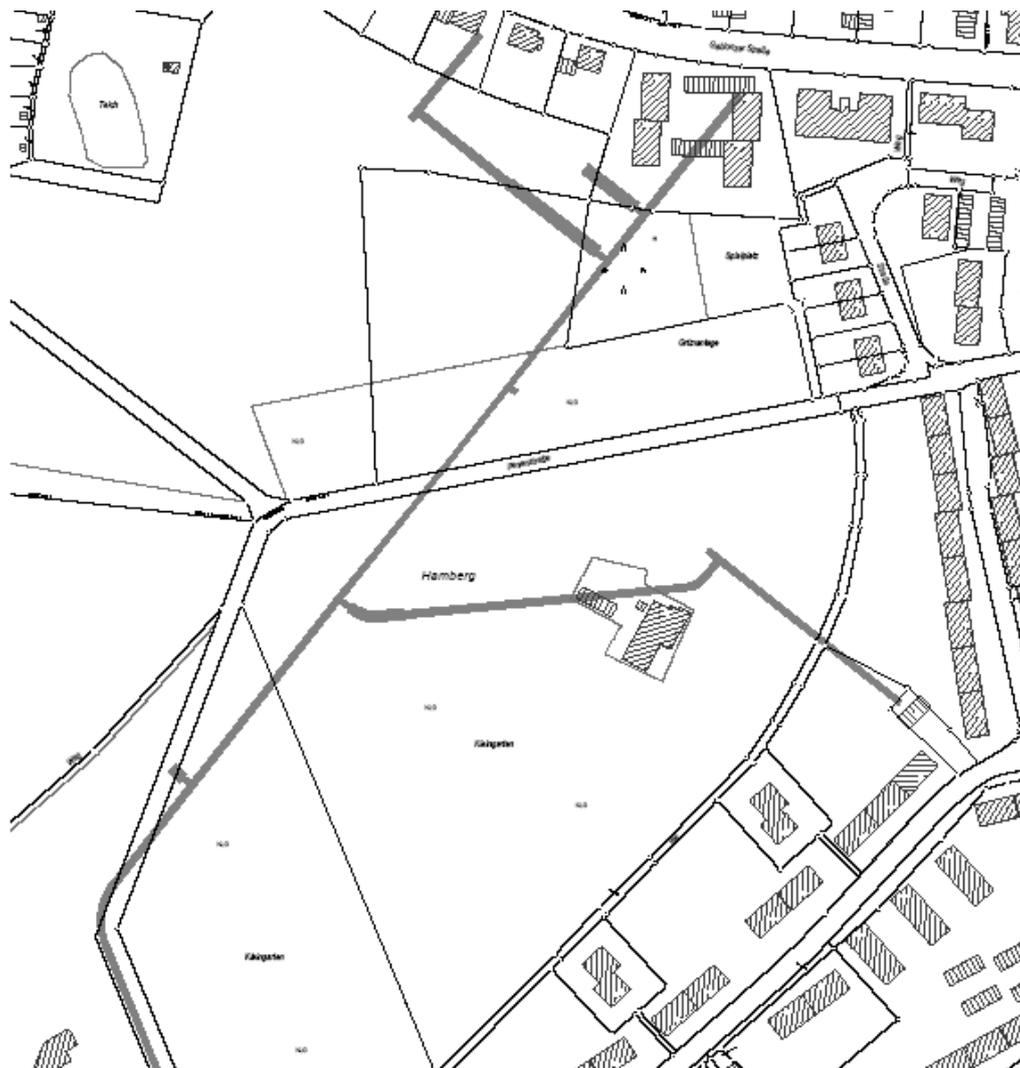
Abbildung 3 Lageplan Luftschutzstollen HAMBERG

Der Hauptstollen, zwischen dem Nebenstollen 2 im Norden und dem Abbiegen nach Südosten im Süden, hat eine Überdeckung von 11 m bis 15 m. Der Stollen selbst ist durch Nachbruch aus der Firste in unterschiedlichem Maße verbochen. Das südliche Ende des Hauptstollens wird als verbochen bzw. verfüllt beschrieben. Für die Unterquerung der Irenenstraße wird nicht ausgeschlossen, dass Setzungen der Tagesoberfläche zu Beeinträchtigungen der Straßenoberfläche führen können. Deshalb wird die Verfüllung dieses Abschnittes empfohlen.

Der Nebenstollen 1 wird als über große Abschnitte verbochen beschrieben, bei einer Gesteinsüberdeckung von mehr als 10 m wird keine Gefahr einer Schlotbildung gesehen, allenfalls ein allmählicher Verbruch mit Setzungen in der Geländeoberfläche sei zu erwarten. Für den Bereich des Parkplatzes in der Kleingartenanlage bis zum ehemaligen Stolleneingang an der Erikastraße wird eine Teilverfüllung wegen zu geringer Gesteinsüberdeckung als erforderlich angesehen.

Ebenfalls zum Teil verbochen durch Gesteinsbruch aus der Firste ist der Nebenstollen 2, auch hier wird eine Verfüllung des verbleibenden Hohlraums über allmählich natürlichen Verbruch erwartet und daraus resultierend Setzungsmulden in der Geländeoberfläche.

Der Nebenstollen 3 hat eine Gesteinsüberdeckung von 10 m bis 11 m. Für den Bereich oberhalb des östlichen Nord-Einganges und dem Umfeld dieses Nebenstollens bestand Handlungsbedarf. Dieser Stollenbereich ist dadurch gekennzeichnet, dass dort eine starke Mächtigereduzierung der überlagernden Schichten aufgrund einer Steilböschung stattfindet. Die Bohrungen hatten bereits starken Verbruch im Stollenniveau und darüber gezeigt, so dass die Gefahr eines Böschungs- und Grundbruches bestand. Die Gründungshöhe der angrenzenden Reihengaragen liegt nur geringfügig oberhalb der früheren Stollensohle, so dass hier von einer Aufarbeitung des Baugrundes bei Erstellung der Bauwerke ausgegangen werden muss; in diesem Abschnitt besteht kein Handlungsbedarf.

Für die restlichen Stollenabschnitte gilt, dass die derzeitigen Oberflächennutzungen dort als risikolos gelten können. Mittel- und langfristig wird ein Zugehen der Hohlräume durch Verbruch stattfinden. An der Oberfläche kann es zu Setzungen und Einmuldungen kommen, die im Falle von Überbauung zu Schäden und erneuten Gefährdungspotentialen führen können. Bei beabsichtigter Nutzungsänderung (z.B. bei Überbauung oder Einrichtung öffentlicher Anlagen) müssen die verbliebenen restlichen Stollenabschnitte durch gezielte Untersuchungen des Baugrunds überprüft und – sofern bis zu dem Zeitpunkt die Strecke nicht zugegangen ist – ebenfalls durch Verfüllung gesichert werden.

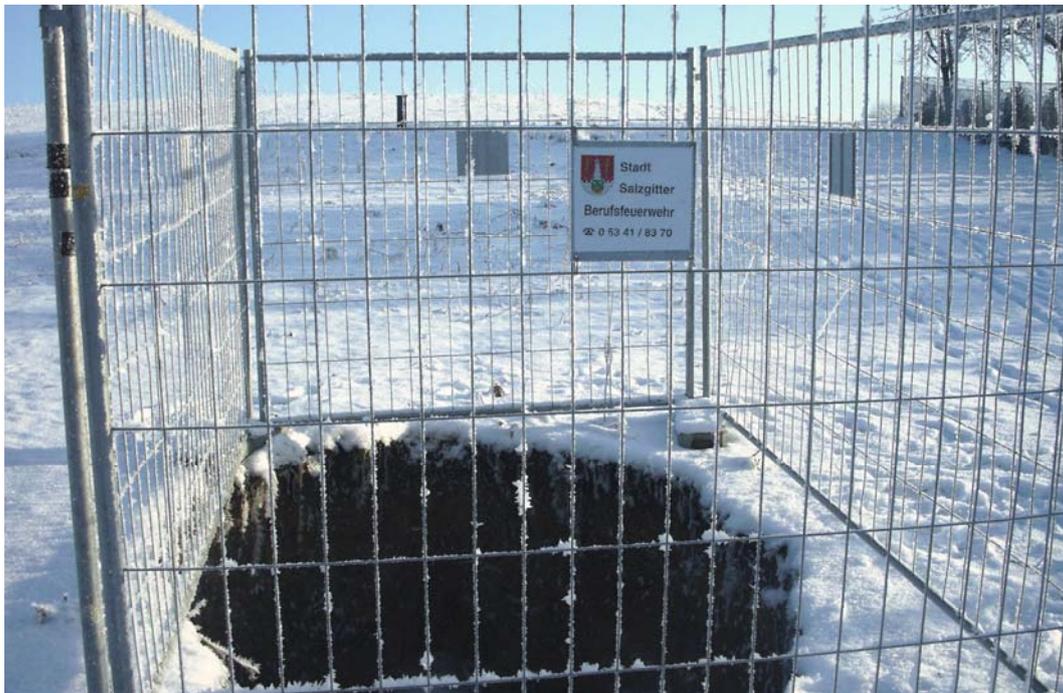
Die realistische Einschätzung der Standsicherheit ist durch ein Tagesbruch im Bereich des Mundloches des West-Stollens am 30.12.2002 bestätigt worden.

Abbildung 6 Tagesbruch im Bereich des Mundloches des West-Stollens

Als erste Maßnahme ist das Mundloch des West-Stollens verfüllt worden, da es hier Ende 2002 zu einem Tagesbruch gekommen ist. Es bestand akuter Handlungsbedarf, da eine Gasleitung der WEVG den Stollen im Bereich des Mundloches kreuzt. Die Sicherungsarbeiten sind in der Zeit zwischen Februar und März 2003 ausgeführt worden. Wegen der verschiedenen Boden- und Untersgrundsituationen wurde der Stollenmundlochbereich für die Sicherung in drei Abschnitte untergliedert. Im Stolleneingangsbereich ist der Boden bis zur Stollensohle abgetragen worden, um anschließend verbessertes Bodenmaterial einzubauen. Im angrenzenden Bereich, wo die Bohrungen keinen eindeutigen Hohlraum aufgewiesen haben, ist die Sicherung durch Verpressen von Zementsuspension erfolgt. Der Bereich bis zur Erkundungsbohrung W 1 ist mit dem Baustoff Dämmer[®] verfüllt worden. Der Tagesbruch ist mit Mutterboden verfüllt worden. Nach diesen Maßnahmen war die fehlende Standsicherheit des Streckenabschnittes wiederhergestellt und die Standsicherheit für das übertägige Gelände und die Gasleitung gegeben, so dass kein weiteres Gefährdungspotential von diesem Abschnitt ausgeht.

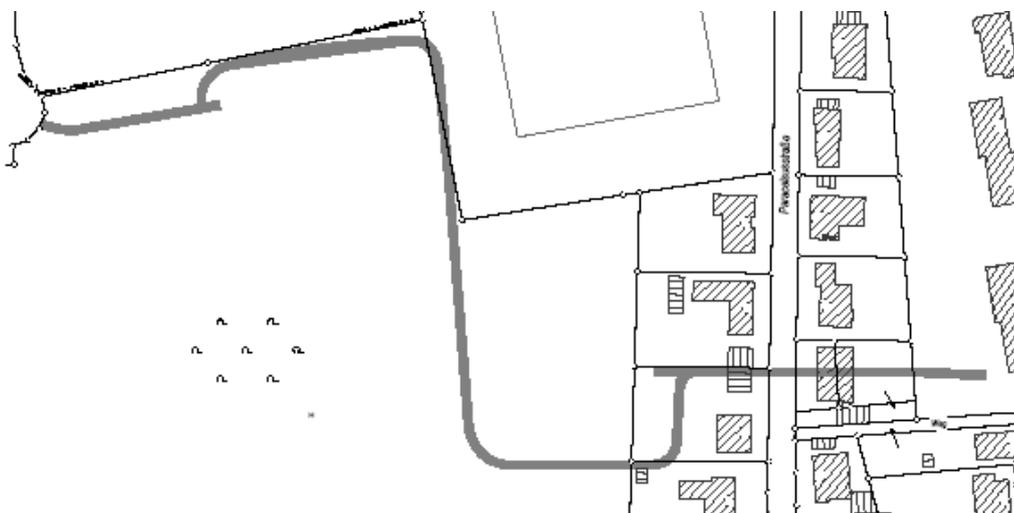
Abbildung 8 Lageplan Luftschutzstollen ZIESBERG

Für die Zone I besteht kein erkennbares Gefährdungspotential, weil die Stollenhohlräume durch Versturz und bruchlos zugegangen sind. Trotz des Verbruchs der ehemaligen Stollenhohlräume ist mit Verformungen an der Geländeoberfläche zu rechnen. Das Gefährdungspotential wird als gering eingeschätzt, da die nicht auszuschließenden Verformungen der Geländeoberfläche betragsmäßig gering zu erwarten sind und zudem unter nicht bebautem, bewaldetem Gelände auftreten werden. Technische Maßnahmen zur Verbesserung der Situation, wie z.B. Verdichtung der verstürzten Stollenbereiche und zusätzliche Verfüllung, sind nur mit einem großen technischen Aufwand ausführbar und stehen in keinem Verhältnis zu dem erzielbaren Nutzen.

Für die Zone II ist in der ersten gutachterlichen Bewertung empfohlen worden, den Straßenunterbau unter der Paracelsusstraße zu verbessern. Daraufhin hat das Tiefbauamt weitere Untersuchungen veranlasst. Aufgrund dieser Untersuchungen besitzt der Untergrund in Höhe des Erdplanums für den Straßenbau eine so hohe Tragfähigkeit, dass eine Straßenerneuerung keine zusätzliche Standsicherheit schafft. Die festgestellten Straßenschäden sind im Wesentlichen auf die unzureichende Dicke der Asphaltdecke zurückzuführen. Abschließend wird daher empfohlen, auf eine kleinflächige Straßenerneuerung zu verzichten und den allgemein schlechten Zustand der Straße im Rahmen einer generellen Straßenerneuerung zu verbessern. **Im Rahmen der Sicherung der Luftschutzstollen sind daher für die Zone II, keine Maßnahmen zu veranlassen.**

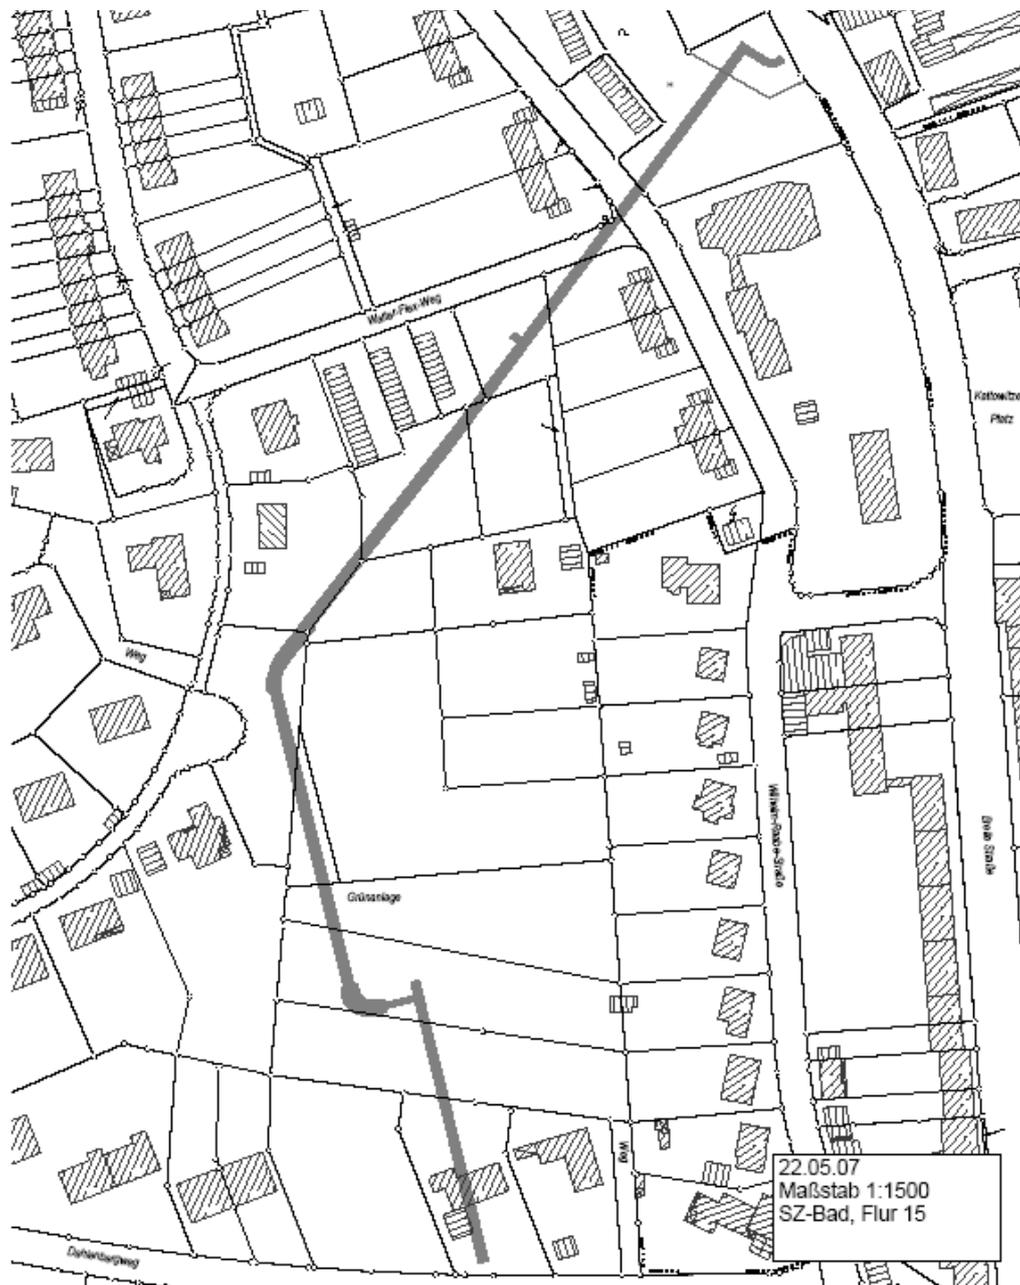
Abbildung 9 Lageplan Luftschutzstollen LAUBBERG

Für Zone I besteht nicht unerhebliches Gefährdungspotential bis hin zur unmittelbaren Gefahr von Zutagebrüchen sowie wegen der Nutzung des Geländes als Lagerplatz für Grabsteine die Gefahr von Personenschaden. Deshalb sind unverzüglich Sicherungsmaßnahmen zu planen und umzusetzen.

Die mangelnde Standsicherheit erfordert Maßnahmen zur Wiederherstellung der Standsicherheit und zur Beseitigung der Gefahren für die Tagesoberfläche bzw. für die Gebäude. Die Sicherung der unterirdischen Bauwerke ist durch Verfüllen der Stollenabschnitte mit dem Baustoff Dämmer® auszuführen. Die unterirdischen Hohlräume sollten vollständig bis zur Firste einschließlich der oberhalb der Firste befindlichen Nachbrüche verfüllt werden. Auch der Bereich der Zone IV sollte im Zuge der Verfüllmaßnahme mitverfüllt werden. Jedoch ist hier eine Verfüllung bis zur Firste nicht erforderlich. In der Zone IV ist eine 2/3 Verfüllung des Stollenhohlraumes ausreichend.

Die Verfüllung wurde im Juli 2005 durchgeführt. Die Beschickung der Verfüllbohrungen wurde nach dem Ausbreitungsverhalten Untertage ausgerichtet. Der nordöstliche und südliche Abschnitt sollten vollständig verfüllt werden. Insgesamt zeigten die Lotungen und die Kamerabefahrungen, dass ein kontinuierlicher Anstieg der Suspension stattgefunden hat. Das Sohlen- und Verbruchsohlenniveau bewirkten dabei, dass die eingebrachten Dämmernengen in den mittleren Streckenabschnitt strömten. Dadurch war es nicht möglich, die gefährdeteren Streckenabschnitte (Zone III und V) gut zu verfüllen und den ungefährdeteren mittleren Streckenabschnitt (Zone IV) zu nur 2/3 der Streckenhöhe aufzufüllen. Stattdessen musste es hingenommen werden, um das Sicherheitsziel an den Zonen III und V gut zu erreichen, auch den mittleren Streckenabschnitt komplett zu verfüllen. Alternativ hätten hier

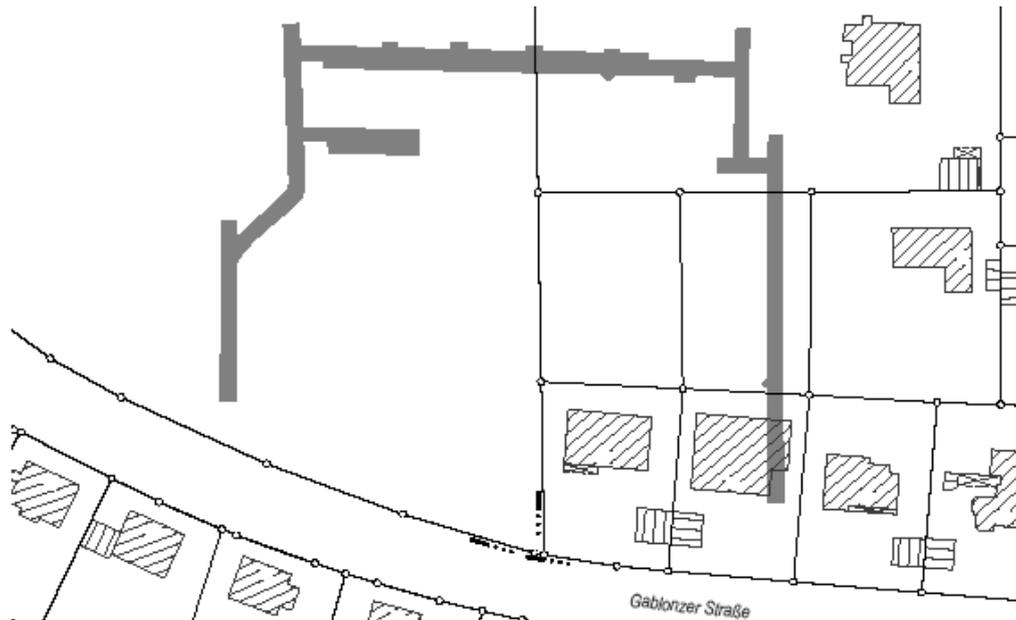
Abbildung 10 Lageplan Luftschutzstollen SANITÄTSSTOLLEN

Für Zone I besteht nicht unerhebliches Gefährdungspotential bis hin zur unmittelbaren Gefahr von Zutagebrüchen sowie möglichen weiteren Schäden an der Überbauung und somit wegen der Nutzung von Wohnhaus und Grundstücken zur Gefahr von Personenschaden.

Die mangelnde Standsicherheit erfordert Maßnahmen zur Wiederherstellung der Standsicherheit und zur Beseitigung der Gefahren für die Tagesoberfläche bzw. für die Gebäude. Die Sicherung der unterirdischen Bauwerke in der Zone I ist durch Verfüllen dieses Stollenabschnittes mit einer Überdeckung < 14 m mit dem Baustoff Dämmert[®] auszuführen. Die unterirdischen Hohlräume sollten vollständig bis zur Firste einschließlich der oberhalb der Firste befindlichen Nachbrüche und Auflockerungszonen verfüllt werden.

Nach dieser Verfüllung war der Stollen-Abschnitt in der Zone I gesichert, so dass dort kein weiteres Gefährdungspotential von diesem ehemaligen Stollenbauwerkabschnitt ausgeht. Sicherheitsmängel durch Eingriffe in den Untergrund für Gebäudebaumaßnahmen und ggf. mangelhafte Ausführung dabei sind nicht Gegenstand dieser Stollensicherung gewesen und müssen von den Eigentümern behoben bzw. veranlasst werden.

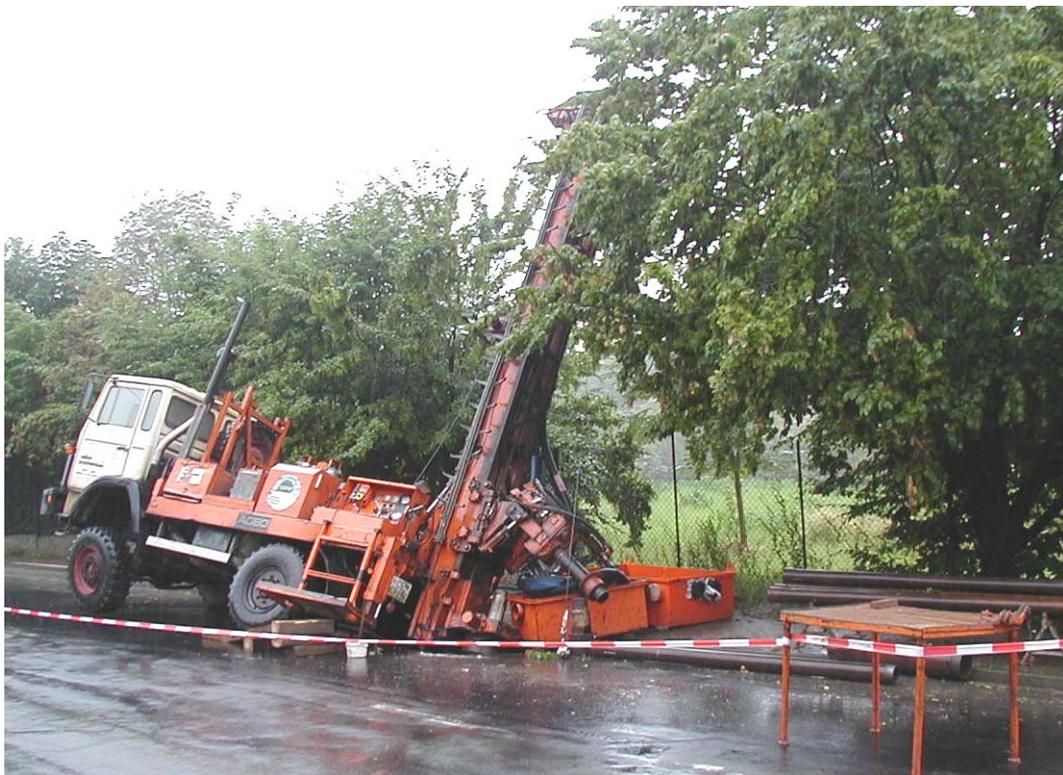
Abbildung 11 Tagesbruch auf der Wiesenstraße während der Erkundung

In Zone II hat es bereits in der Vergangenheit einen Tagesbruch beim Bau der Straßenlaternen gegeben, deshalb wurde Kies und Beton dort eingefüllt und eine Teilverfüllung vorgenommen. Hier trat der Tagesbruch beim Bohren auf, so dass im Juli 2002 mittels weiterer Erkundungsbohrungen eine Resthohlraumerkundung und anschließend mit der Bohrlochkamera überwachte Komplettverfüllung vorgenommen wurde. Dieser Bereich ist nunmehr saniert und standsicher.

Wie oben bereits ausgeführt, ist die Zone II wegen des entstandenen Tagesbruches unmittelbar während der Erkundungsarbeiten durch Verfüllung gesichert worden. Zur Wiederherstellung der Standsicherheit sollte der Stollenhohlraum in Zone III, soweit als Hohlraum erhalten, mittels der dazu zu erstellenden Verfüllbohrungen sowie der bereits vorhandenen und noch erhaltenen Erkundungsbohrungen verfüllt bzw. die Verfüllung beobachtet und kontrolliert werden. Im Juni 2005 ist mit dem Abteufen der Verfüllbohrungen begonnen worden.

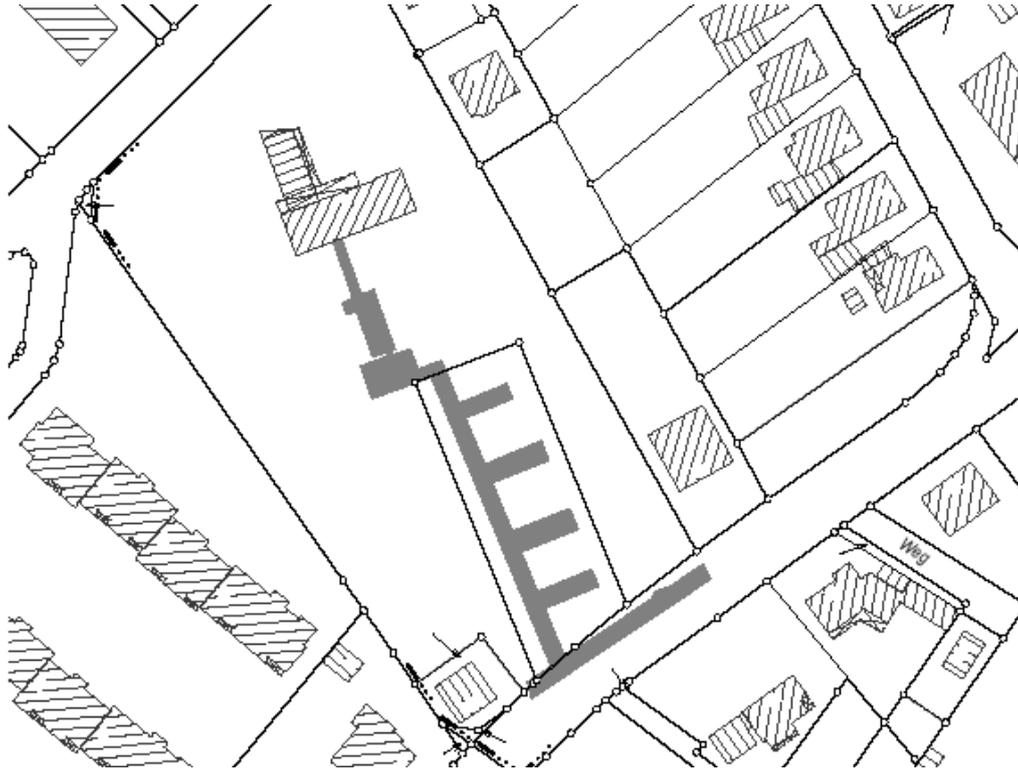
Abbildung 12 Lageplan Luftschutzstollen FELSENKELLER

In Zone III besteht im Rahmen der derzeitigen Nutzung, also privates Gartenland, nicht unerhebliches Gefährdungspotential bis hin zur mittelbaren Gefahr von weiteren Zutagebrüchen sowie Erweiterung des vorhandenen Tagebruches, daneben die unmittelbare, nutzungsbedingte Gefahr von Personenschaden. Deshalb sind unverzüglich Stollenbauwerk-Sicherungsmaßnahmen zu planen und umzusetzen.

Die mangelnde Standsicherheit erfordert Maßnahmen zur Wiederherstellung der Standsicherheit und zur Beseitigung der Gefahren für die Tagesoberfläche. Die Sicherung der unterirdischen Bauwerke in der Zone I ist durch Verfüllen dieses Stollenabschnittes mit dem Baustoff Dämmer[®] auszuführen. Die unterirdischen Hohlräume sollten vollständig bis zur Firste einschließlich der oberhalb der Firste befindlichen Nachbrüche und Auflockerungszonen verfüllt werden.

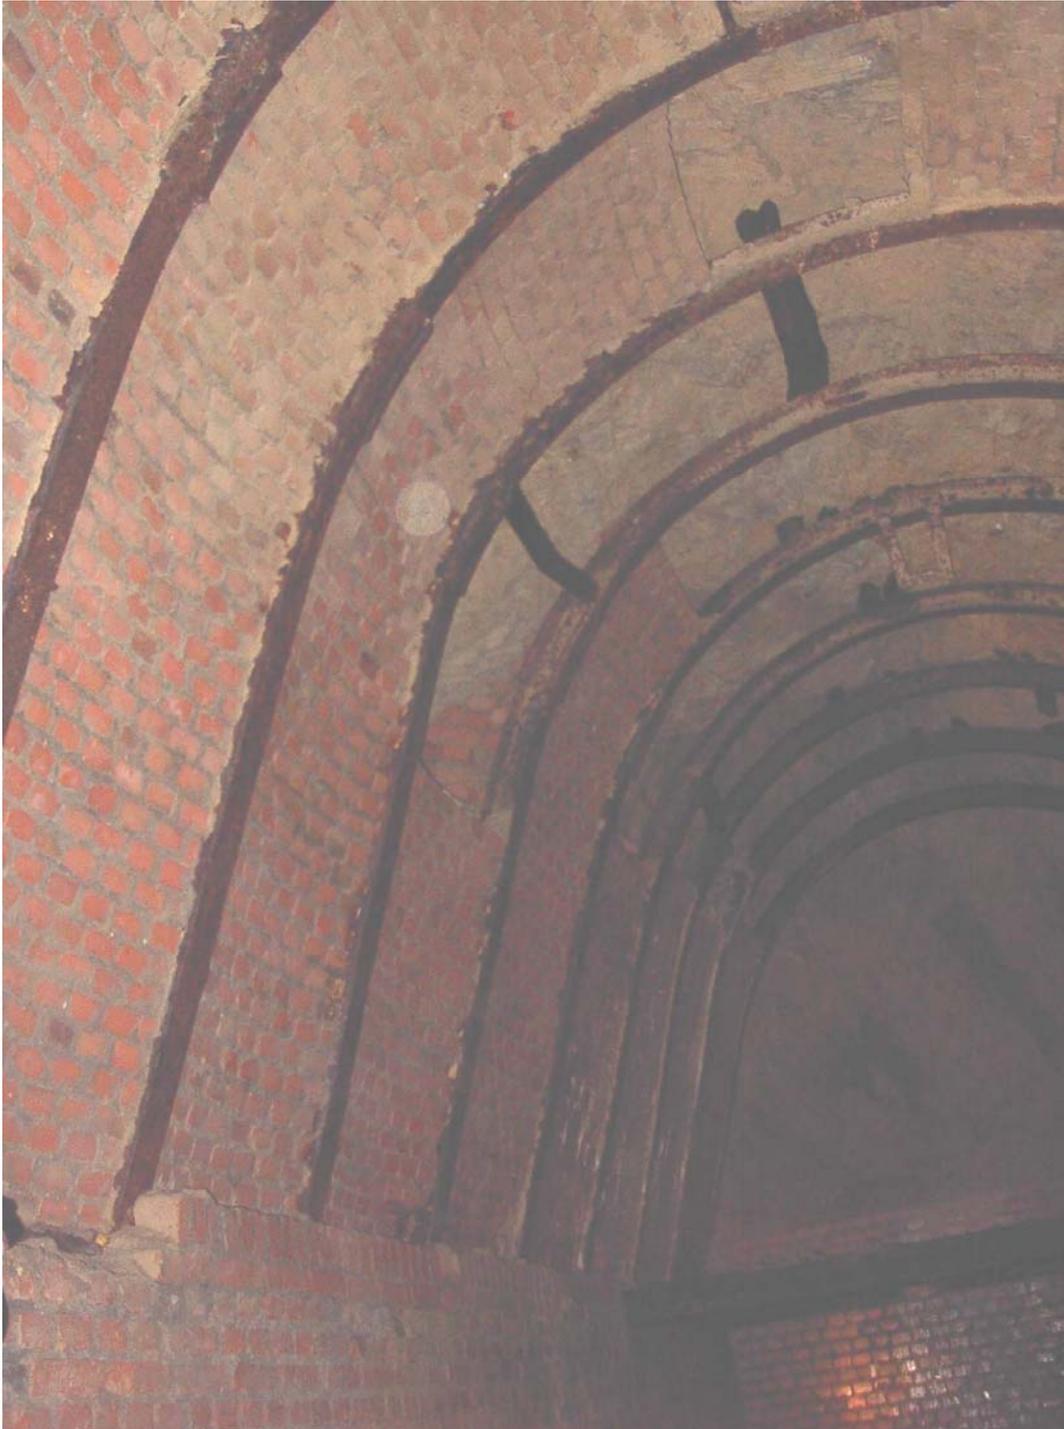
Abbildung 14 Hallenartiger Ausbau in der Stollenanlage LACK II

Aus der Überdeckungshöhe im Verhältnis zur Hohlraumhöhe des Stollens und unter Berücksichtigung der mechanischen Eigenschaften des Gebirges wird gefolgert, dass Schäden an der Oberfläche für die Umgebung auch im Verbruchsfall nicht zu erwarten seien.

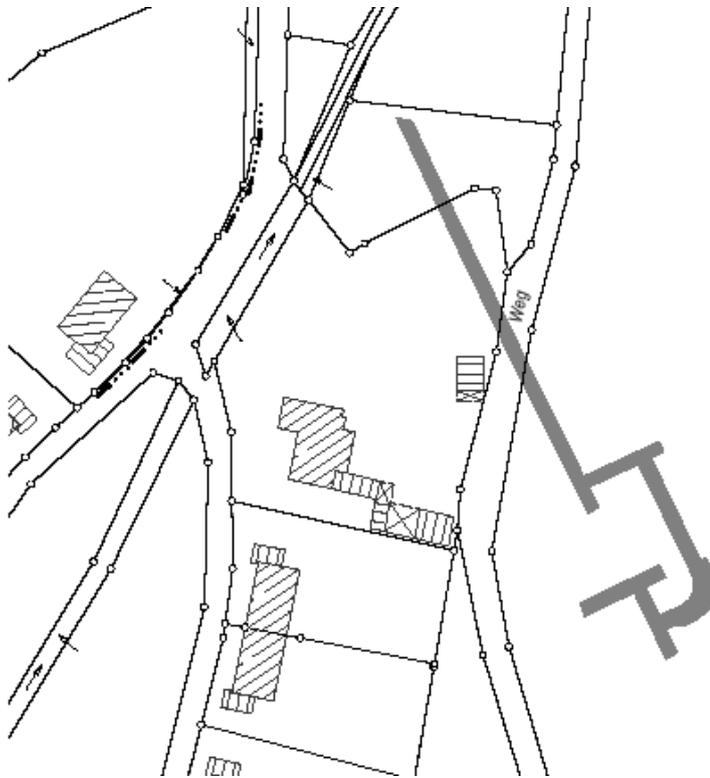
Abbildung 17 Lageplan Luftschutzstollen WALDRING

Für Zone II besteht nicht unerhebliches Gefährdungspotential bis hin zur unmittelbaren Gefahr von weiteren Zutagebrüchen in dem Zusammenwirken mit der Nutzung des Geländes als Kulturland und somit die Gefahr von Personenschaden. Deshalb sind unverzüglich Sicherungsmaßnahmen für die unmittelbare Einflusszone zu planen und umzusetzen.

Für Zone III besteht erhebliches Gefährdungspotential bis hin zur unmittelbaren Gefahr von Zutagebrüchen. Insbesondere in dem Zusammenwirken mit den dort verlegten Gasleitungen sowie mit der Nutzung als Forstweg. Somit besteht die Gefahr von Personenschaden. Deshalb sind unverzüglich Sicherungsmaßnahmen für die unmittelbare Einflusszone zu planen und umzusetzen.

In Zone IV hat es bereits dem Stollenverbruch zuzuordnen flächig punktuelle Erdfälle – Absenkungen der GOK – gegeben. Auch hier ist der Stollen bereits verstürzt und das überlagernde Gebirge teilweise aufgelockert, so dass grundsätzlich Handlungsbedarf zur Sicherung besteht. Diese Sicherung kann durch Anpflanzungen von Strauchwerk erfolgen. Wegen der Nutzung als Forstland ist hier eine Nutzungsbeschränkung ausreichend.
