Ehemalige unterirdische
Luftschutzstollen
im Gebiet
der Stadt Salzgitter

ABSCHLUSSBERICHT

Fachdienst Ordnung

Salzgitter, den 30. November 2007

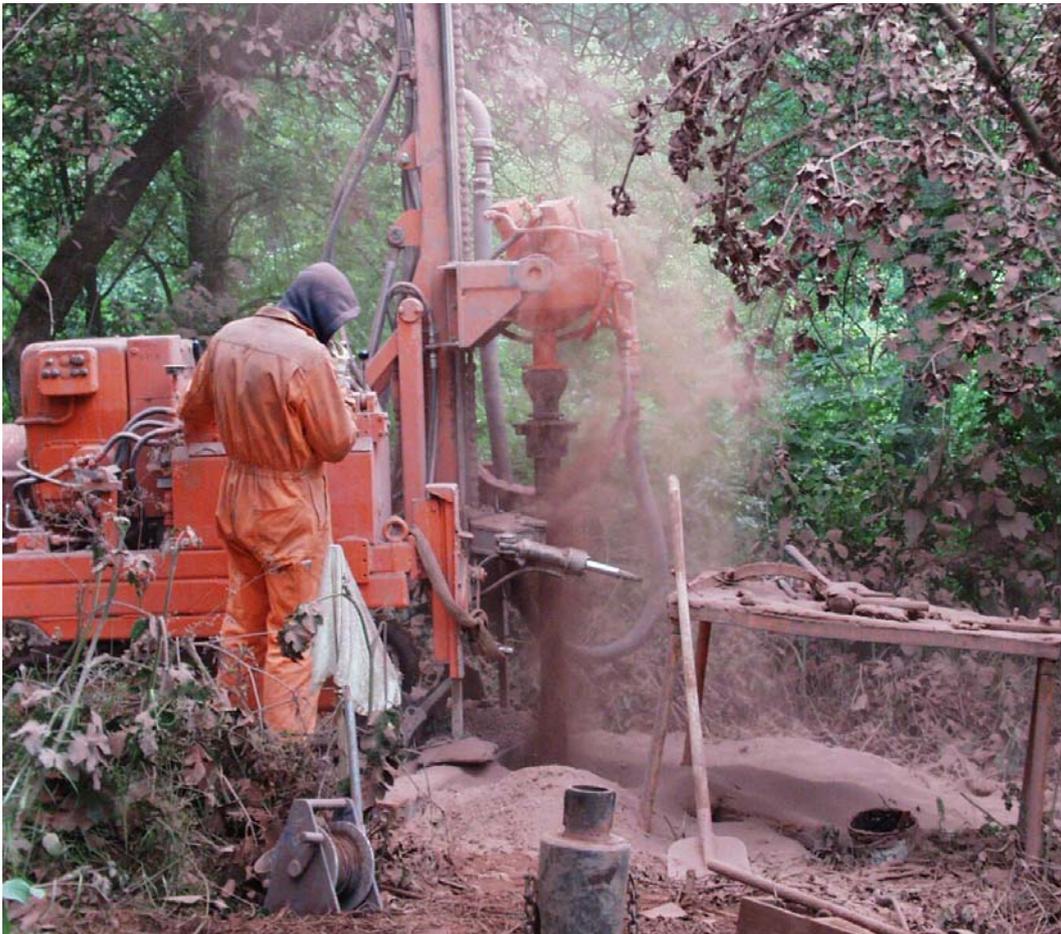
Abbildung 2 Bohrarbeiten im Bereich der Stollenanlage HAMBERG

Bohrungen sollten mit Durchmessern $d \geq 200$ mm hergestellt werden. Zum Schutz vor Nachbruch werden diese Bohrungen mit PVC-Rohren $\varnothing 180$ mm als verlorene Verrohrung bis zum angetroffenen Hohlraum ausgebaut. Die Bohrungen werden in der Regel als Vollkronendrehbohrungen oder Rollenmeißelbohrungen mit Wasserspülung ausgeführt. Im Einzelfall können auch schlagende Bohrungen mit Lufthebeverfahren sinnvoll sein. Soweit möglich, ist beim Abteufen anhand der austretenden Spülproben eine geologische Benennung vorzunehmen und ein Bohrprotokoll zu führen.

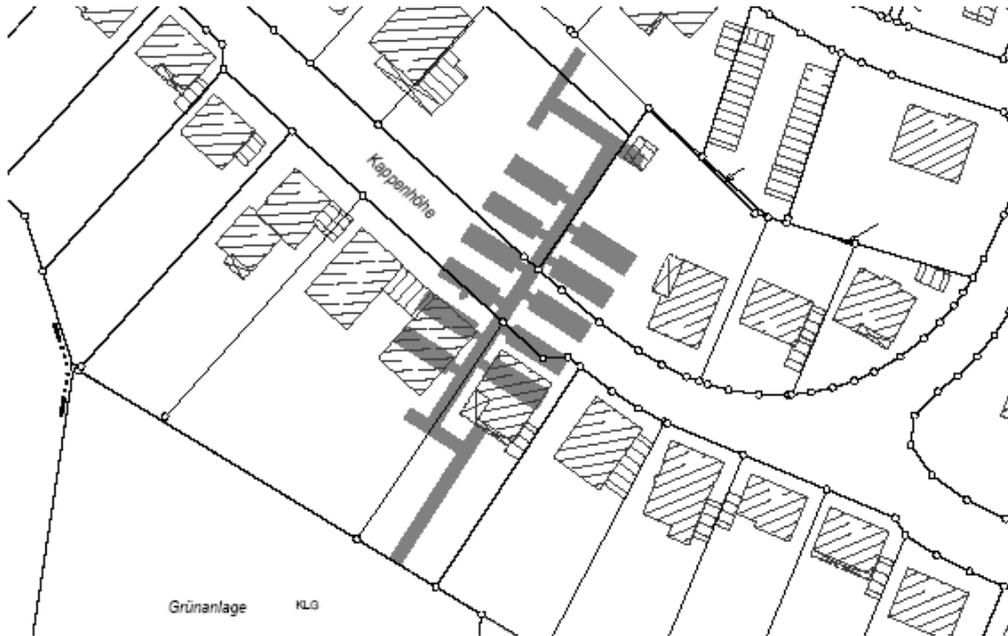
Abbildung 4 Lageplan Luftschutzstollen KAPPENHÖHE

Die Luftschutzstollenanlage in Salzgitter-Gebhardshagen KAPPENHÖHE besteht aus einem ca. 110 m langen, in den Eingangsbereichen jeweils zweimal abknickenden Hauptstollen (2 m bis 3 m breit), der sich von Süd-West in Nord-Ost-Richtung erstreckt und unterhalb der Straße Kappenhöhe fast rechtwinklig verläuft. Von diesem Hauptstollen zweigen rechtwinklig nach Nord-Westen sechs Kammern und nach Süd-Osten fünf Kammern mit einer Grundfläche von ca. 12 m x 4 m ab. Die Übergänge vom Hauptstollen in die Kammern sind kleiner dimensioniert und weisen eine Grundfläche von ca. 2 m x 2 m auf. Die Kammern sind gegenüberliegend angeordnet.

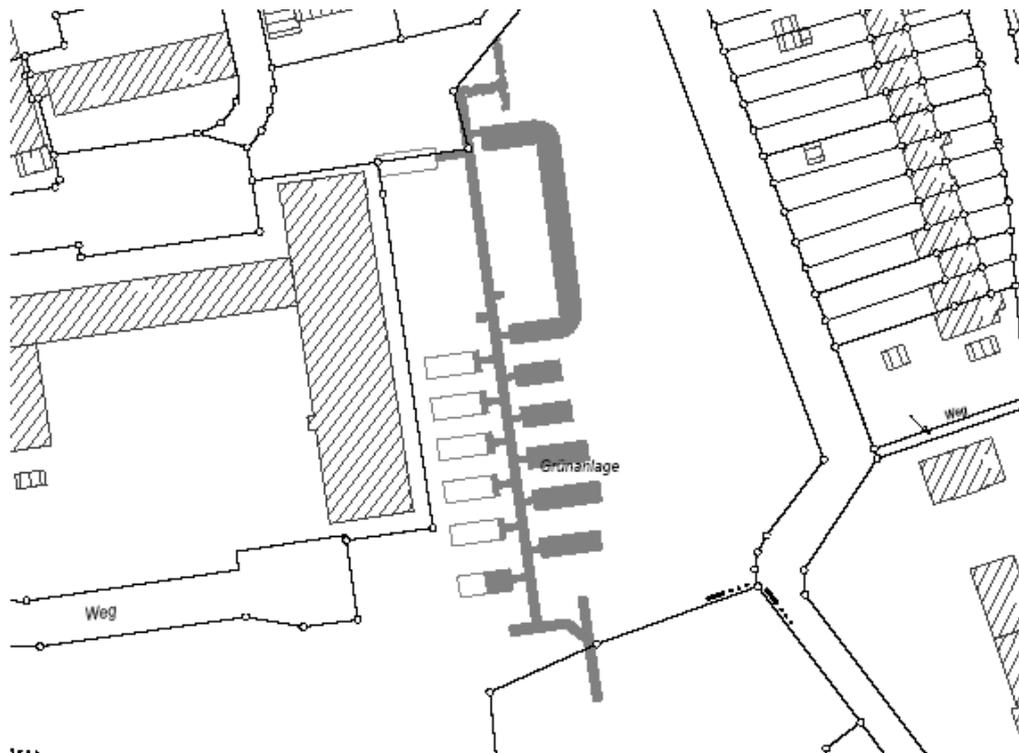
Abbildung 7 Lageplan Luftschutzstollen SONNENBERGWEG

Der ehemalige Luftschutzstollen in Salzgitter-Gebhardshagen verläuft parallel zum Schulgebäude etwa 8 m bis 10 m unterhalb des Sportplatzes. Die Stollenanlage besteht aus einem in Nord-Süd-Richtung angelegten Stollen, der von Süden aus durch eine Öffnung zugänglich gewesen ist und am nördlichen Ende früher über zwei separate Rampensysteme mit westlichem und östlichem Zugang begehbar war. Rechtwinklig zum Stollen wurden nach Westen sieben Kammern und zwei Nischen sowie nach Osten fünf Kammern, eine Nische und ein parallel verlaufender Stollen bergmännisch aufgefahren.

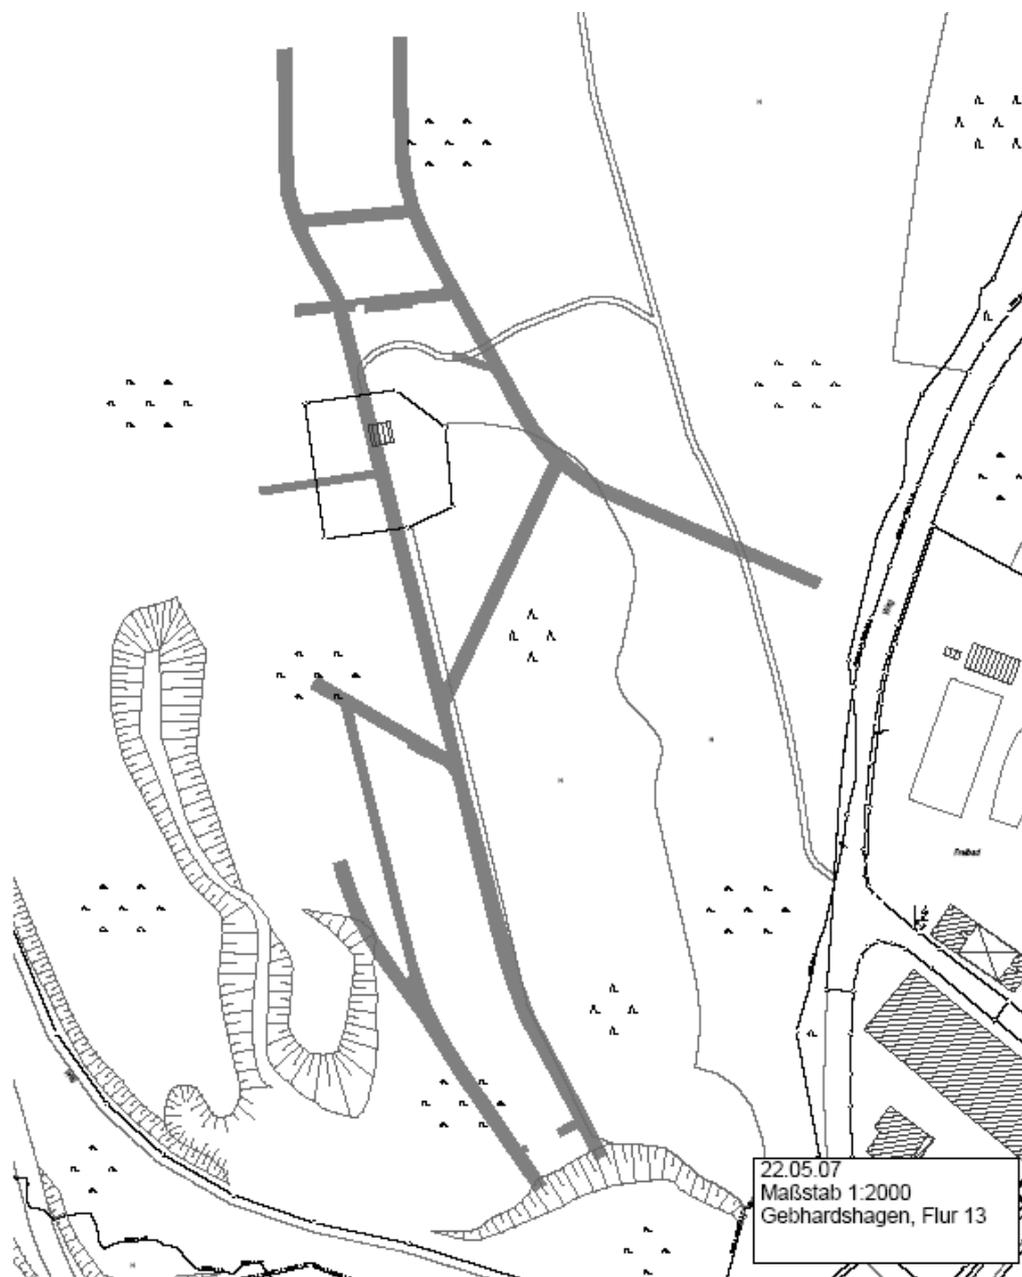
Abbildung 13 Lageplan Luftschutzstollen LACK II

Der ehemalige Luftschutzstollen LACK II in Salzgitter-Gebhardshagen ist ein Stollensystem mit einer Hauptstrecke, zwei Nebenstrecken und sechs Querschlägen. Die Streckenlänge der Stollenanlage beträgt insgesamt ca. 1.250 m. Die Stollenanlage liegt nördlich der Gustedter Straße. Oberhalb des Steinbruches, wo ein öffentlicher Grillplatz angelegt worden ist, befinden sich zwei Stollenmundlöcher.

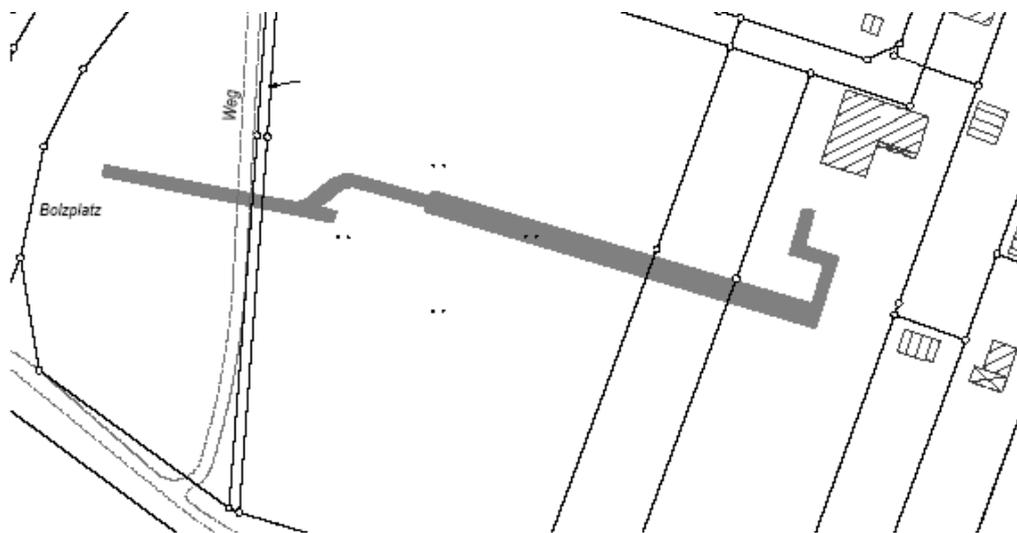
Abbildung 15 Lageplan Luftschutzstollen STEINKUHLE

Der ehemalige Luftschutzstollen in Salzburg-Gitter verläuft unterhalb landwirtschaftlich genutzter Flächen. Die Stollenanlage besteht aus einer abknickenden Strecke und zwei nicht mehr zugänglichen Eingängen (Mundloch im Westen und Rampenabgang im Osten). Die Streckenlänge des Stollens beträgt ca. 140 m.

Es war von vornherein nicht vorgesehen, das Stollensystem zu befahren, weil beide Eingangsbereiche verfüllt worden waren, so dass ein Zutritt nur mit einem als unangemessen erscheinenden Kostenaufwand möglich schien. Daher sollten alle erforderlichen Erkundungen von Übertage aus erfolgen.

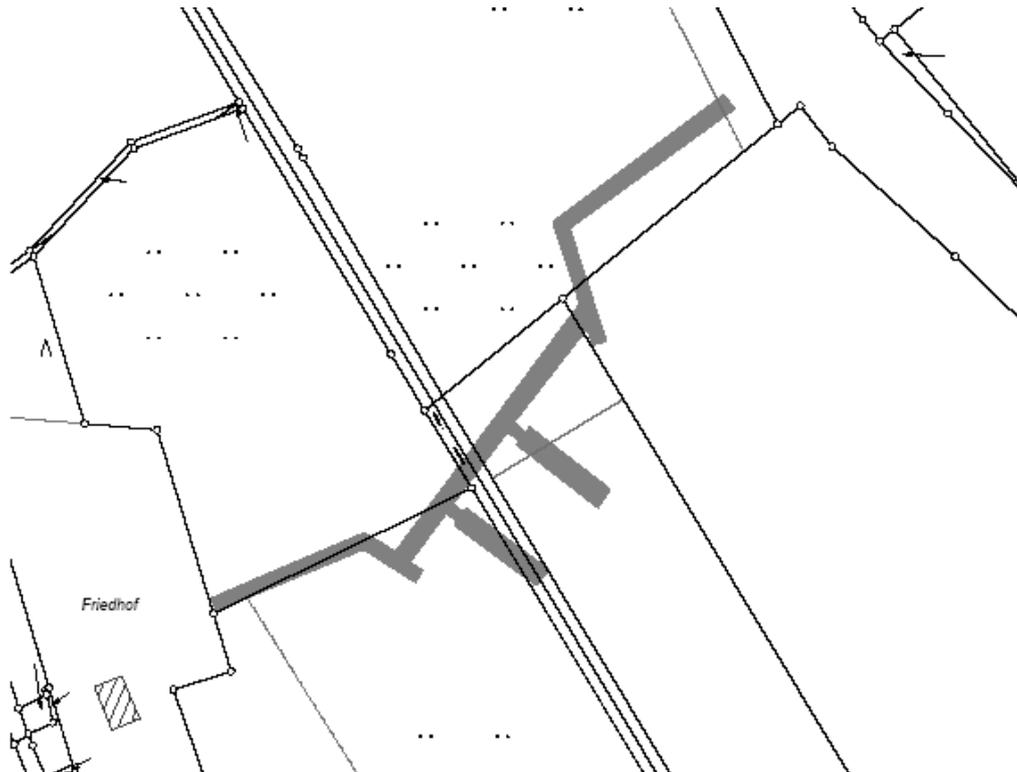
Abbildung 16 Lageplan Luftschutzstollen FRIEDHOF ENGERODE

Die Luftschutzstollenanlage FRIEDHOF ENGERODE zwischen Salzgitter-Engerode und Salzgitter-Calbecht ist ein Stollensystem bestehend aus einer mehrfach abknickenden Strecke und zwei Verbindungskammern. Das Stollensystem liegt unter der Nordkuppe des Schafberges in der Nähe des Friedhofes Engerode. Die Streckenlänge beträgt ca. 170 m, die Kammern sind je 20 m lang.

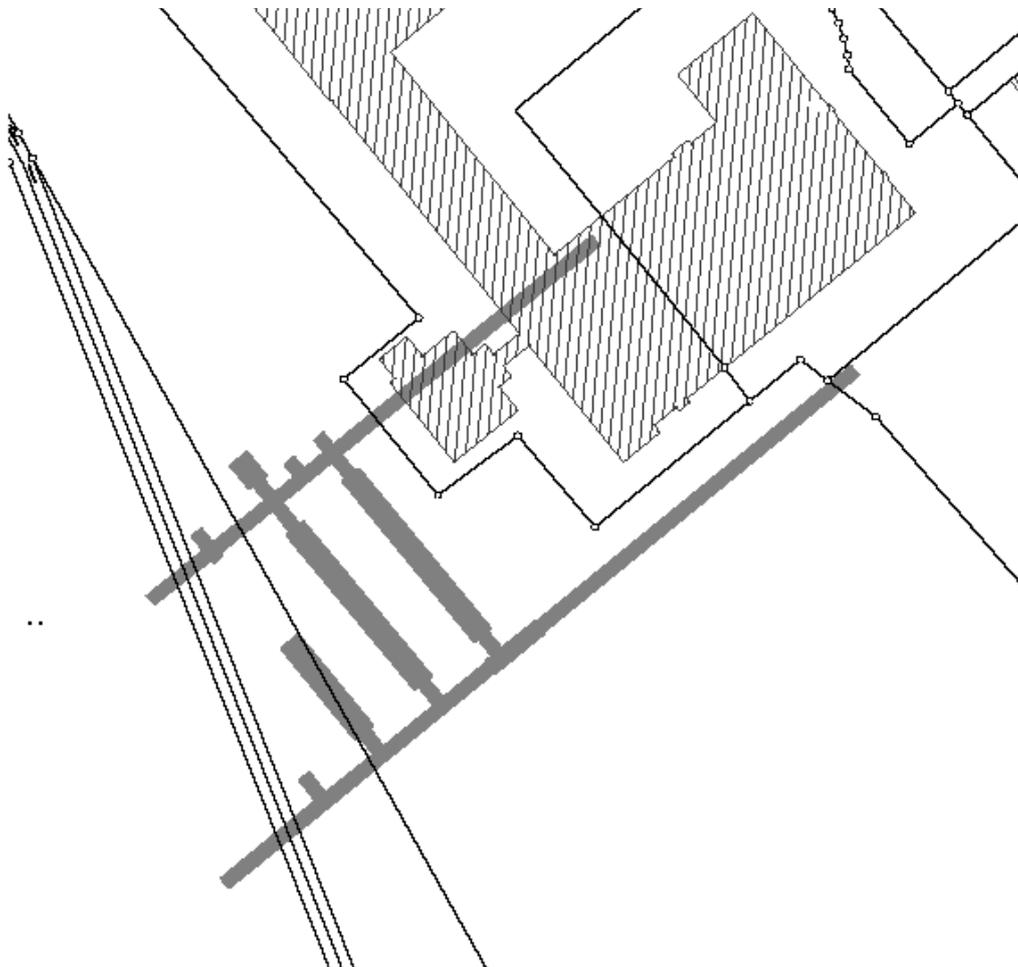
Abbildung 18 Lageplan Luftschutzstollen FACHHOCHSCHULE

Die Luftschutzstollenanlage FACHHOCHSCHULE in Salzburg-Calbecht ist ein Stollensystem mit zwei Parallelstollen, zwei Verbindungskammern sowie zwei teilfertigen Kammern und mehreren Querschlägen. Die Streckenlänge beider Stollen beträgt zusammen ca. 275 m, die Gesamtlänge der erstellten Kammern ca. 250 m. Das Stollensystem liegt unter der Kuppe des Schafberges auf dem Gelände der Fachhochschule und angrenzender landwirtschaftlich genutzter Flächen (Streuobstwiese). Ein Teil der Stollen verläuft unter Gebäuden. Es ist das ehemalige Verwaltungsgebäude der Salzgitter Erzbergbau GmbH, welches heute als Fachhochschule genutzt wird.

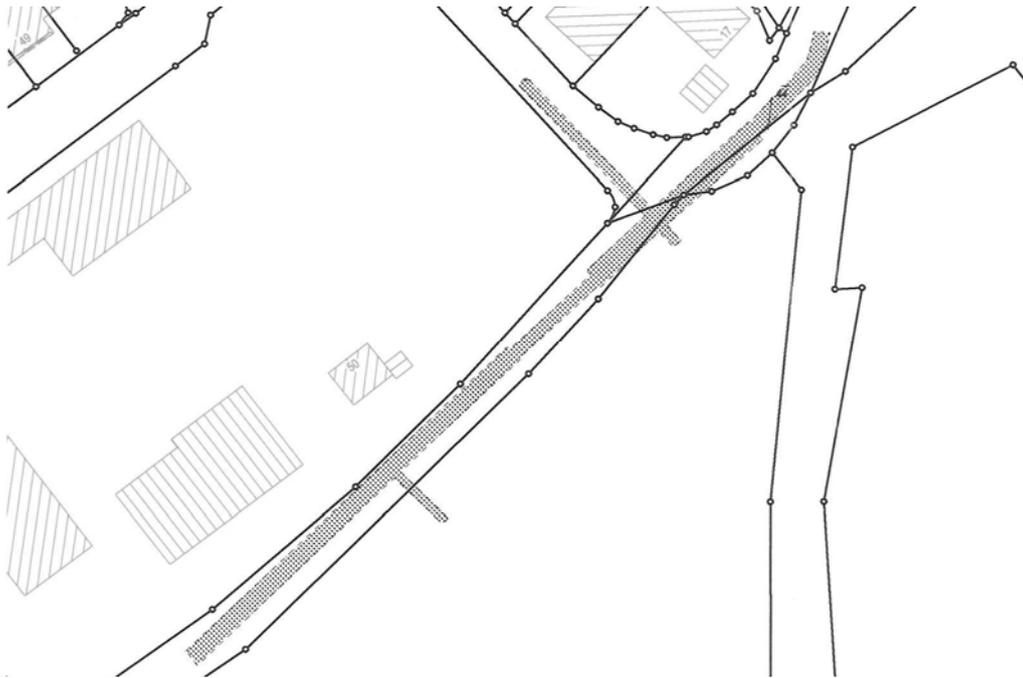
Abbildung 19 Lageplan Luftschutzstollen SIEDLUNG STETERBURG

Auch in Salzgitter-Thiede hat es drei unterirdische Luftschutzstollen gegeben. Für diese Stollenanlagen ist keine Gefahrerforschung betrieben worden, da der zuständige Ortsheimatpfleger, Herr Hartmut Alder, nachweislich belegen konnte, dass diese Stollenanlagen zugeschüttet worden sind. Die Stollenanlage Siedlung Steterburg verlief parallel zur Straße Unter den Eichen und ist in den Jahren 1969 und 1970 zugeschüttet worden.

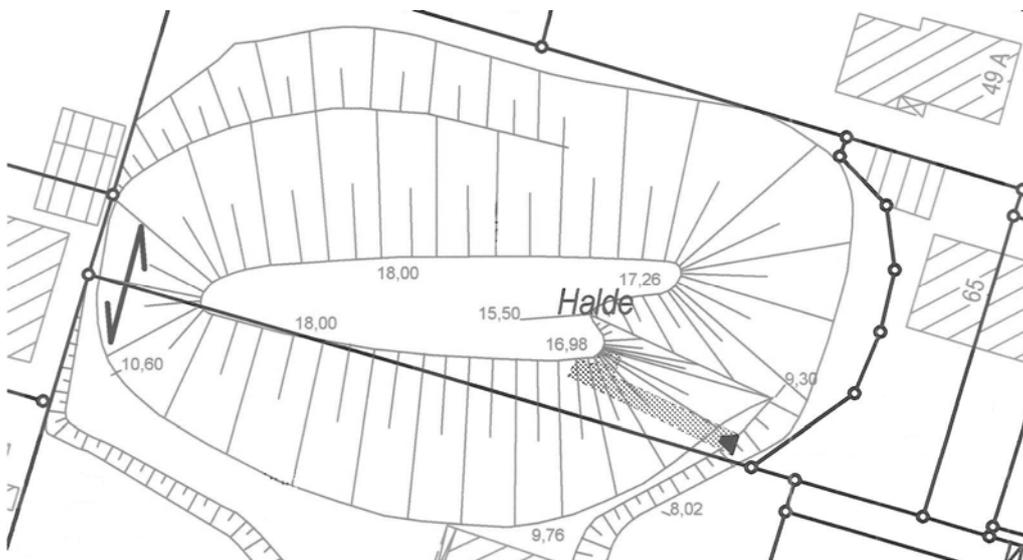
Abbildung 20 Lageplan Luftschutzstollen TONHALDE

Der Stollen TONHALDE (oder Tonkuhle) wurde nicht zu Ende gebaut und später verfüllt.

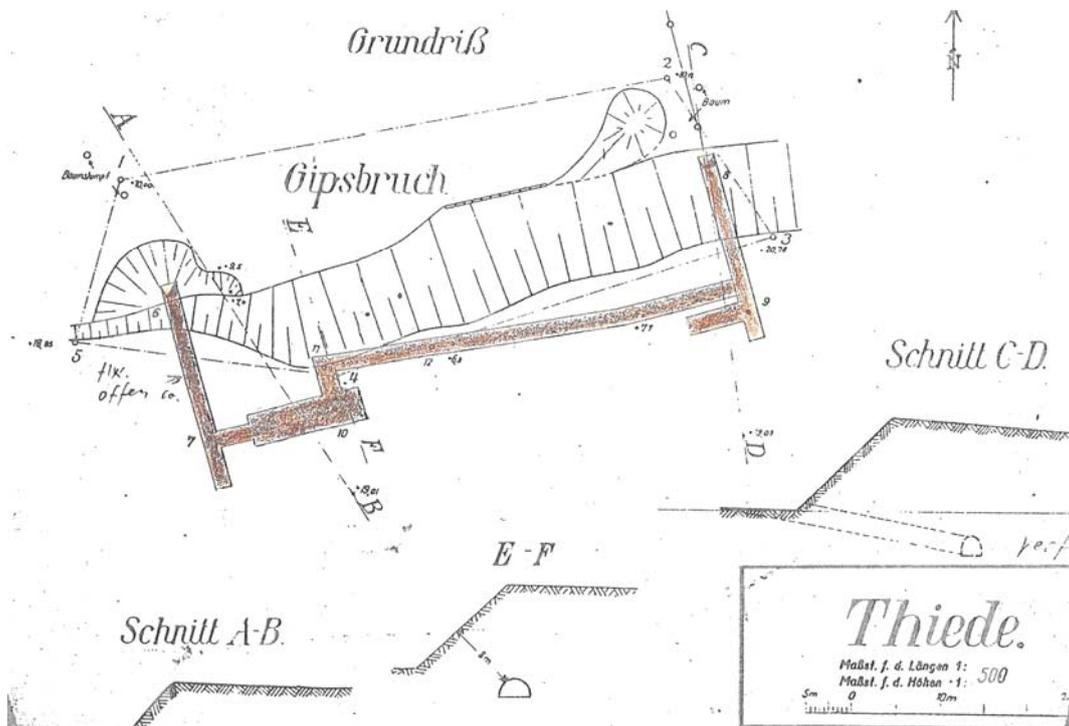
Abbildung 21 Lageplan Luftschutzstollen GIPSBRUCH

Ebenso ist der Stollen im THIEDER GIPSBRUCH verschüttet worden.
