## Burg Lichtenberg Ruine mit Ausblick

Ihre Geschichte –  
ein Rundgang

## Rückblick – die Burg Lichtenberg

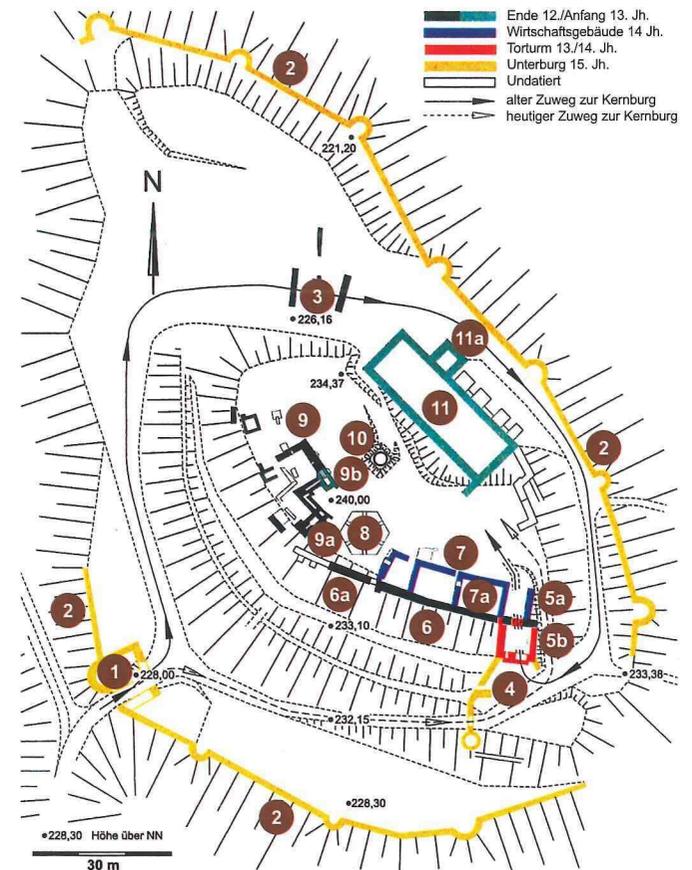
Der Besucher passiert den angedeuteten halbrunden Torturm **(1)** in der äußeren Ringmauer **(2)** und nähert sich der Oberburg, die ebenfalls von einer – in weiten Teilen wohl aus dem 12. Jahrhundert stammenden – Ringmauer **(6)** umgeben war. Mauerreste in der Unterburg **(3)**, deren Funktion unklar ist, sind heute nicht mehr sichtbar. Im südlichen Bereich der Oberburg entdeckt der Besucher einen in den Burggraben vorgeschobenen Torturm **(5b)** mit einer Mauerstärke von 2,10 Metern. Er befindet sich dem älteren Zugang **(5a)** vorgelagert. Die Pflasterung der schmalen Ein- und Ausfahrt lässt noch heute die Schleifspuren der eisenbeschlagenen Wagenräder, die einst die Burg befuhren, erkennen. An dem Torturm setzt eine annähernd nord-süd-umlaufende Mauer (Barbakane) an **(4)**, die ursprünglich bis an die äußere Ringmauer **(2)** reichte. Westlich davon wurde im Bereich der oberen Ringmauer **(6)** ein bis dahin unbekanntes Tor **(6a)** entdeckt, welches unmittelbar südöstlich des Bergfriedes Zugang in den Kernbereich der Burg gewährte. Anhand von Keramik in das 12. Jahrhundert datiert, befand sich hier ein einfacher Durchlass – vermutlich über eine Holzbrücke – von etwa 2,50 Metern Breite.

Auf der inneren Südseite der oberen Ringmauer gibt sich ein rechteckiger Gebäudetrakt **(7)** zu erkennen, der durch Quermauern in drei Räume aufgeteilt war. Hier befanden sich Wirtschaftsgebäude sowie die Burgkapelle **(7a)**. Der Bergfried **(8)**, der frei hinter der Ringmauer steht, ist noch in seinem ursprünglichen Stumpf mit einem Durchmesser von 10 Metern und einer Mauerstärke von 2,50 Metern im Inneren des ab 1893 wieder aufgebauten Turmes erhalten.

Daneben befindet sich ein ebenfalls freistehendes Gebäude mit einer Mauerstärke von etwa 1,50 Metern **(9)**. Bemerkenswert ist hier die sogenannte „Caminata“, ein Gebäude mit einer aus Kieselsteinen bestehenden Feuerung mit einem darüber befindlichen Kammersystem **(9b)**. Eine Sandsteinplatte mit acht runden Öffnungen, durch welche die heiße Luft austreten konnte, diente als Abdeckung. Mit speziellen Granitstöpseln konnten die Löcher nach Belieben verschlossen und so die Zufuhr der erwärmten Luft reguliert werden. Für einen südlich der „Caminata“ liegenden Anbau, der ursprünglich als Backstube **(9a)** gedeutet wurde, kann bisher keine eindeutige Verwendung angegeben werden.

Inmitten des Burghofs liegt ein im Jahr 1957 noch 60,7 Meter tiefer, nahezu quadratischer, oben rund aufgemauerter Brunnen **(10)**.

An der Nordostseite der Ringmauer sind die Grundmauern des Palas **(11)** erhalten. Das rechteckige Gebäude war in den Verlauf der Ringmauer integriert. Noch sichtbare Strebenpfeiler stützten dieses Bauwerk.

Auffallend ist ein aus der nordöstlichen Palasmauer in den ehemaligen Graben vorgeschobener quadratischer Turm **(11a)**, der 1898 nach Abriss eines auffälligen Vorgängers errichtet wurde. Vielleicht handelte es sich um eine Toranlage, die in die Unterburg führte. Die Verwendung für diesen Gebäudeteil als Kerker oder Gefängnis, der im Volksmund als „Verlies“ bezeichnet wird, ist für die historische Burg nicht belegt und auch unwahrscheinlich.
